# ARSENALE MILITARE MARITTIMO DI AUGUSTA

**ATTIVITÀ DI REDAZIONE DELLA RELAZIONE TECNICA DI VALUTAZIONE DEI RISCHI, MAPPATURA ED INVENTARIO DEI MATERIALI PERICOLOSI, CONDITION SURVEY DEI GALLEGGIANTI: GT 07 (EX BRENTA), GT 09 (EX ATLANTE) E GT 22 (EX MOC 1201)**

**CONDITION SURVEY REPORT GT09**

**GALLEGGIANTE GT09 (EX ATLANTE)**

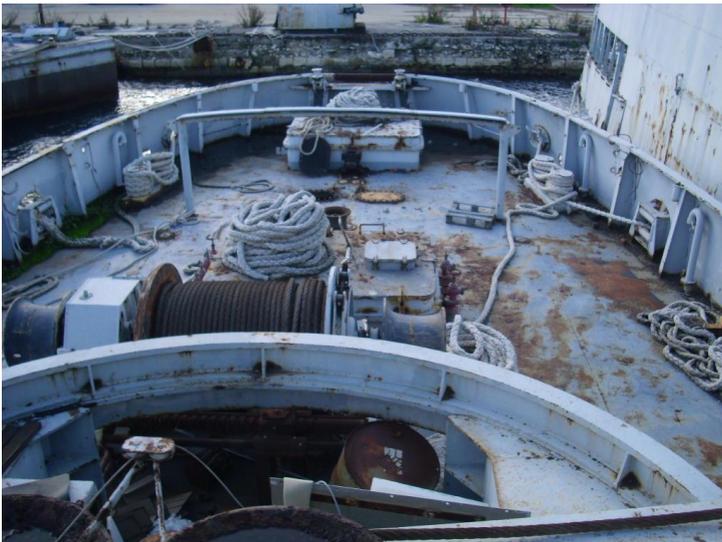
Foto n. 1

Vi sono zone di ristagno d'acqua piovana ove si è accertata una corrosione superficiale ma generalmente la pitturazione si mantiene ancora compatta nonostante la lunga permanenza del mezzo in condizioni di totale assenza di manutenzione ( foto n.1 ).

L'attacco maggiore della corrosione si ha in corrispondenza del collegamento degli scalmi d'impavesata col ponte ed il collegamento ponte/ cassero centrale; ivi si può notare una riduzione di spessore di circa mm 2/3 che comunque non inficia la struttura e non vi sono fori passanti in corrispondenza.

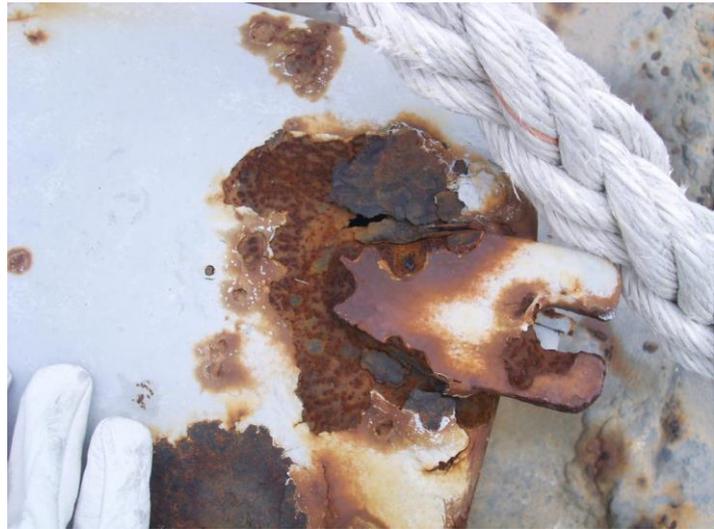
Foto n. 2.

Il portello di chiusura del boccaportello del gavone di prora presenta un foro di corrosione che potrebbe permettere l'ingresso d'acqua all'interno dello stesso ( foto n. 2 ).

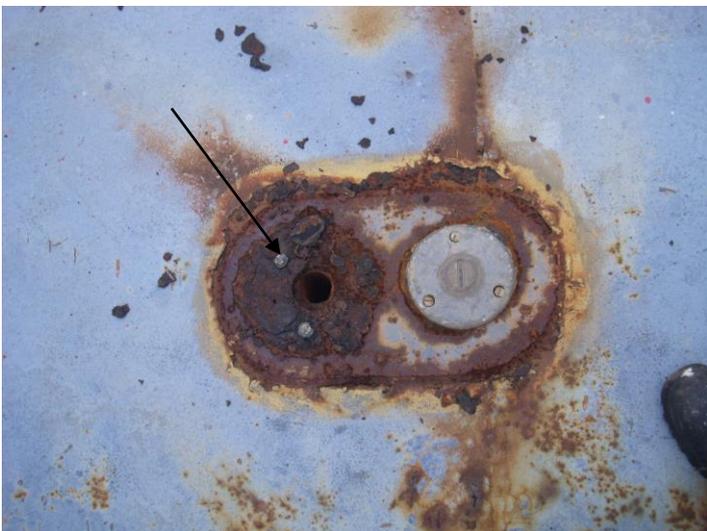
Foto n 3

Sul ponte di coperta a poppavia/centro si nota l'asportazione di un tappo sonda per cui si potrebbe avere passaggio d'acqua dall'esterno verso l'interno ( foto n. 3 ).

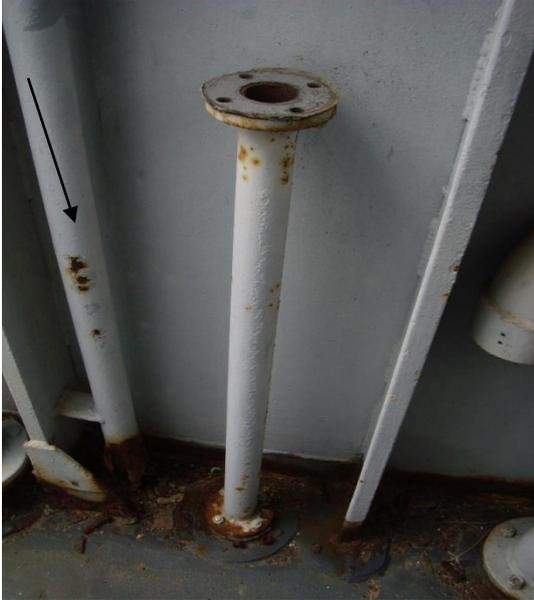
.Foto n. 4.

Un tubo sonda posizionato a poppavia lato Sx risulta aperto (foto n. 4).

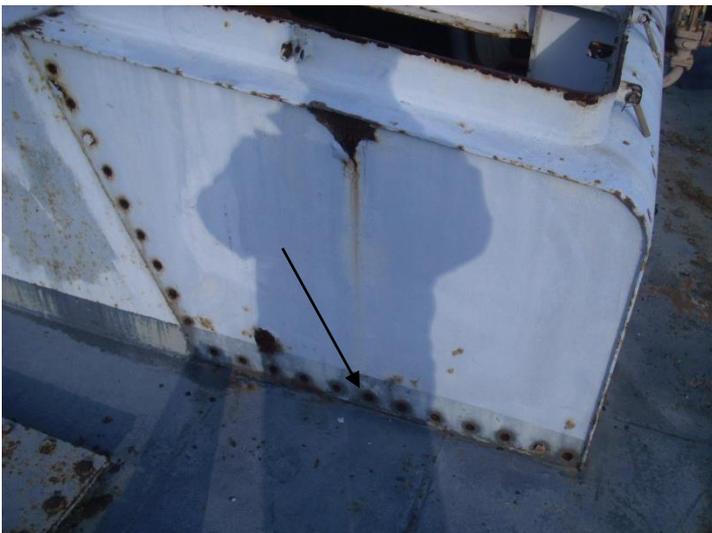
Foto n. 5.

Il cassero centrale a più ordini sito sul ponte di coperta presenta , sul lato Dx, la mancanza dei perni di collegamento con le relative strutture ( foto n. 5 ) per cui si potrebbe avere infiltrazione d'acqua all'interno e proprio in corrispondenza del locale apparato motore ( A.M ).

Mancano i galletti di chiusura dei portelli e degli oblo' e quest'ultimi risultano parimenti mancanti in alcune zone.

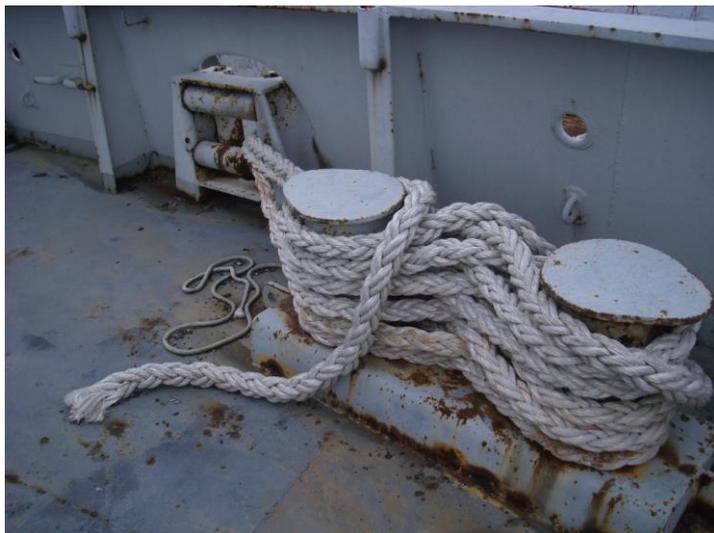
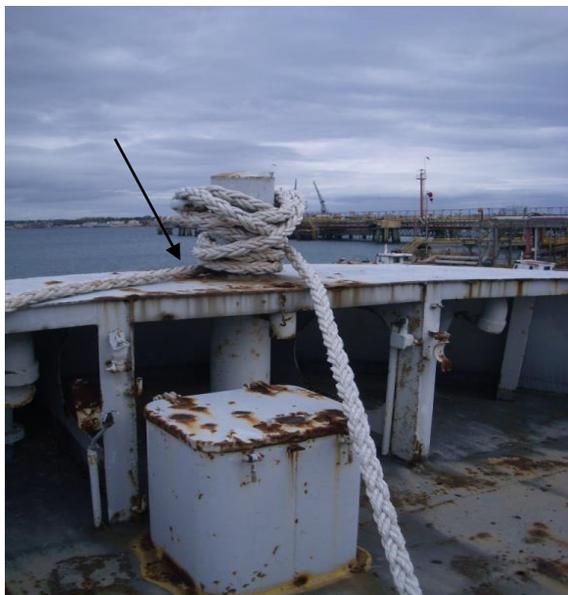
Le sistemazioni per l'ormeggio sono costituite a prora da quattro bitte tubolari doppie saldate, due a Dx e due a Sx, costituite da tubi aventi diametro di mm 250 e spessore 12,5 mm saldate su un basamento di mm 1400 x 400 e da una bitta centrale all'estrema prora di pari dimensioni ( foto n. 6/7 ).

La corrosione ha attaccato alcune limitate zone del basamento sia in senso longitudinale che trasversale e si notano incisioni profonde fra il ponte a la parte inferiore del basamento bitta.

I controlli con i liquidi penetranti effettuati a spot dallo scrivente hanno evidenziato che le saldature, sia delle piastre di base che dell'attacco della bitta alle dette piastre, sono integre e non sono state rilevate cricche ma solamente porosità sparse.

Le zone termicamente alterate ( ZTA ) in corrispondenza delle saldature, soffrono, ovviamente, di una più accentuata corrosione con riduzioni di spessore anche di mm 5.

Tenendo in considerazione quanto sopra ed a titolo prudenziale, e tenendo in considerazione la normativa ISO 3913, si è calcolato che il tiro massimo applicabile a dette bitte, a cavo singolo, debba essere non superiore a Tonn. 10 per bitta.

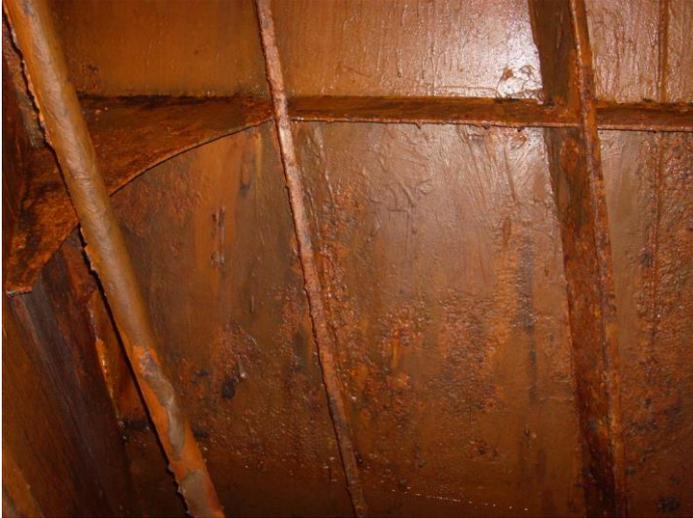
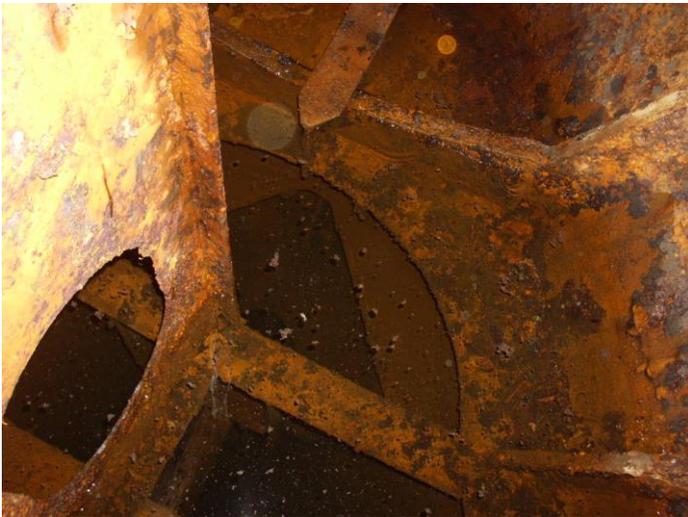
La *paratia di collisione* non presenta anomalie di sorta e vale quanto già precedentemente affermato per il gavone circa le condizioni generali ( foto n. 8/9 ).

Lo spessore della detta paratia si mantiene integro ed uniforme per cui la stessa potrebbe ben assorbire eventuali spinte trasversali di manovra o di accosto.

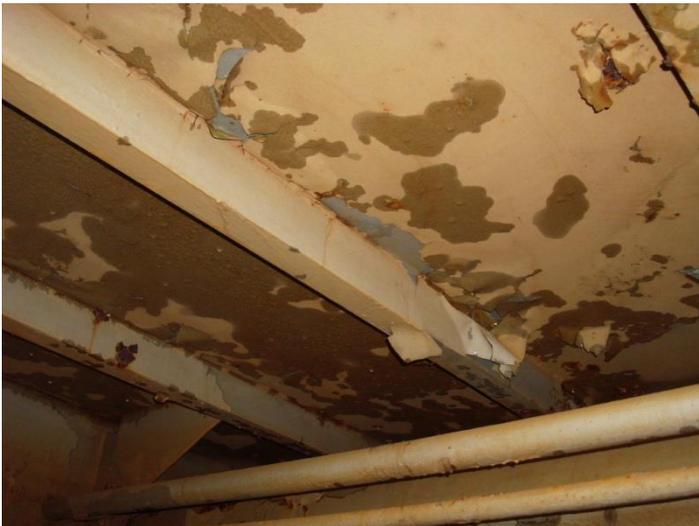
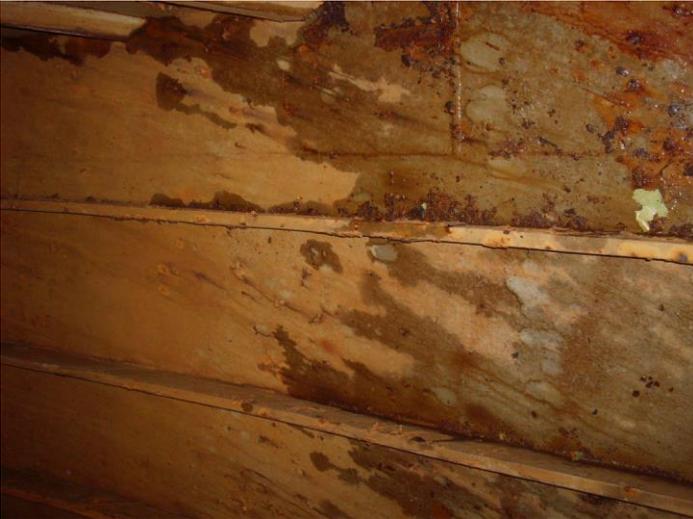
L'apertura dei portelli d'accesso ha evidenziato presenza d'acqua all'interno di dette casse, in minor misura in quella di Dx che lasciava intravedere le buone condizioni generali sia delle strutture interne che delle lamiere di fasciame e di ponte ( foto n. 10/11 ).

Le paratie, sia longitudinali che trasversali, sono state riscontrate integre, senza deformazioni e corrosioni accentuate.

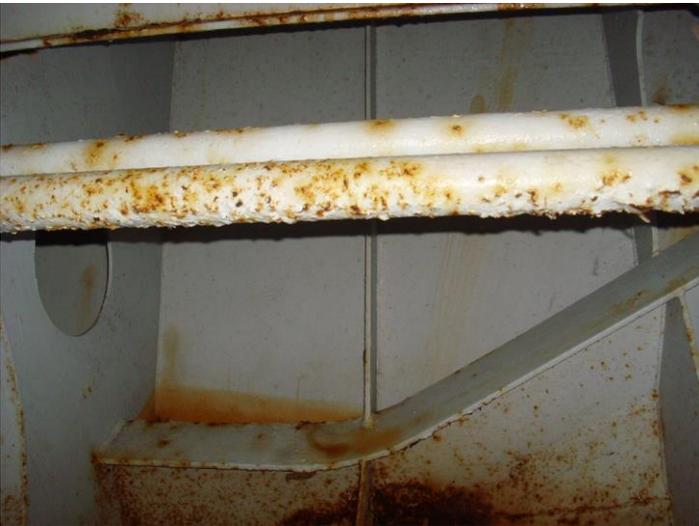
Foto n. 12.

Analogamente il locale agghiaccio timone, sito all'estrema poppa, non presenta anomalie e la lamiera interna dello specchio di poppa ( foto n. 12 ) si è mantenuta perfettamente integra con la pittura di protezione ancora compatta.

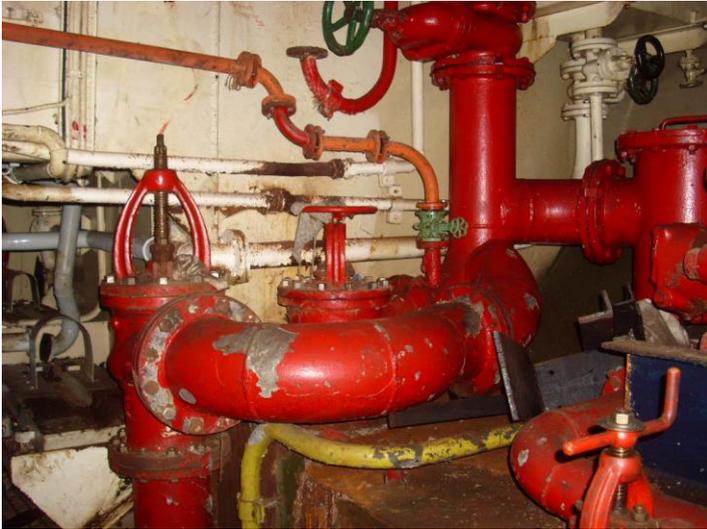
Foto n. 13

Il locale A.M è stato esaminato per controllare le condizioni generali delle lamiere interne del fasciame dei fianchi e del fondo per quanto possibile accertare stante le condizioni di estremo ingombro in cui versava il locale al momento dell'ispezione.

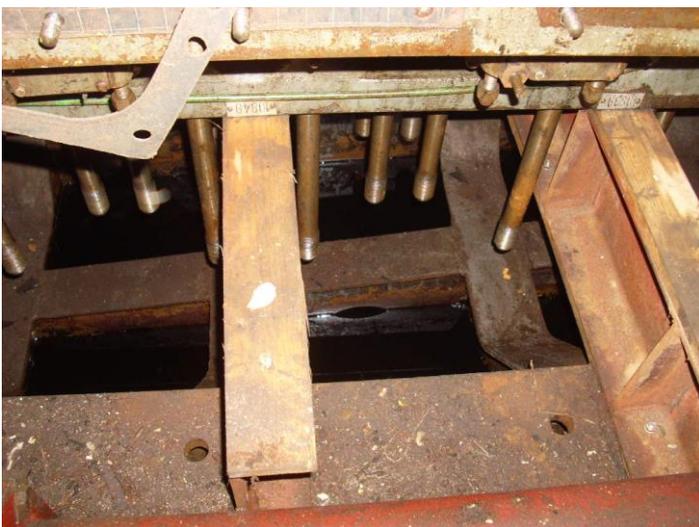
Foto n. 14.

La sentina sotto il motore principale e sotto il pagliolato veniva riscontrata asciutta; si notava presenza d'acqua solamente verso la parte poppiera del motore ( foto n. 14 ).

Sotto il gruppo invertitore-riduttore si nota presenza di liquido oleoso frammisto ad acqua.

Le analisi evidenziano che trattasi di un miscuglio composto da acqua salata e acqua dolce. Stante la limitata quantità accertata durante i sopralluoghi si potrebbe ipotizzare che la presenza di acqua salata sia da ascrivere o ad infiltrazioni dal pressatrecce dell'asse portelica in seguito esauritesi col formarsi della ruggine ad asse fermo o a manovre eseguite dal bordo prima della messa fuori servizio della nave.

La presenza d'acqua dolce è da attribuirsi ad infiltrazioni di acqua piovana durante tutto il periodo di fermo del rimorchiatore.
