ARSENALE MILITARE MARITTIMO DI AUGUSTA

ATTIVITÀ DI REDAZIONE DELLA RELAZIONE TECNICA DI VALUTAZIONE DEI RISCHI, MAPPATURA ED INVENTARIO DEI MATERIALI PERICOLOSI, CONDITION SURVEY DEI GALLEGGIANTI: GT 07 (EX BRENTA), GT 09 (EX ATLANTE) E GT 22 (EX MOC 1201)

CONDITION SURVEY REPORT

GALLEGGIANTE GT22 (EX MOC)

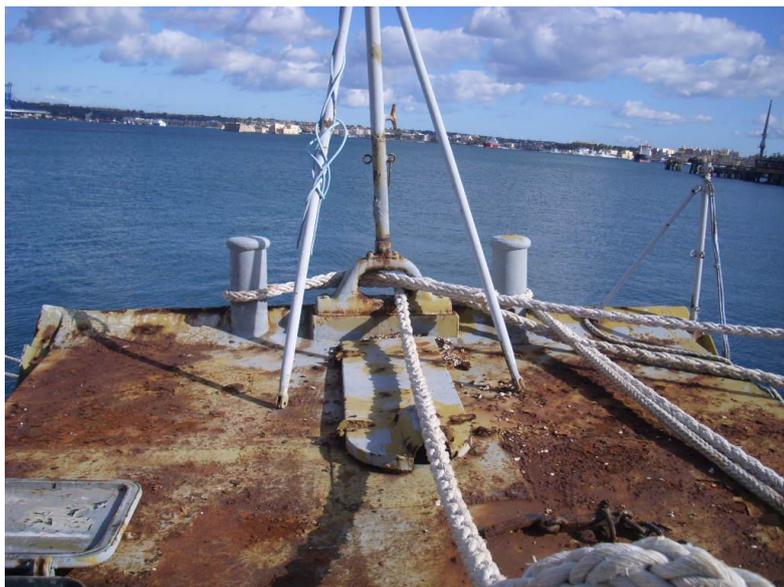
Il ponte castello presenta in alcune zone, molto limitate, vaiolature di corrosione profonde che potrebbero far presumere un decadimento accentuato dello spessore originale delle lamiere di ricoprimento in quelle specifiche zone.

Un controllo spessimetrico a spot ha comunque evidenziato uno spessore residuo variabile fra 4 e 6 mm.

Non vi sono, al momento del controllo da parte dello scrivente, fori passanti di corrosione.

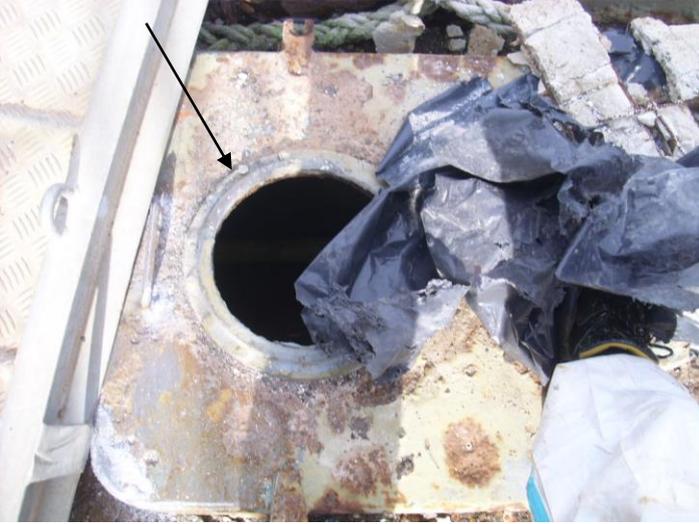
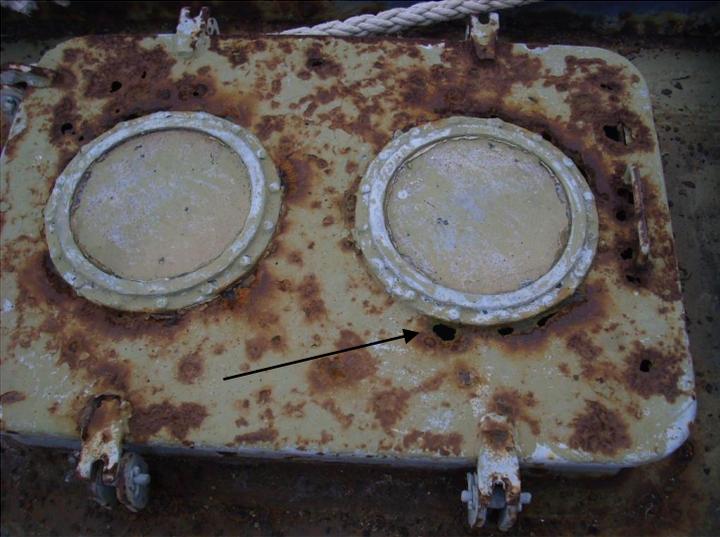
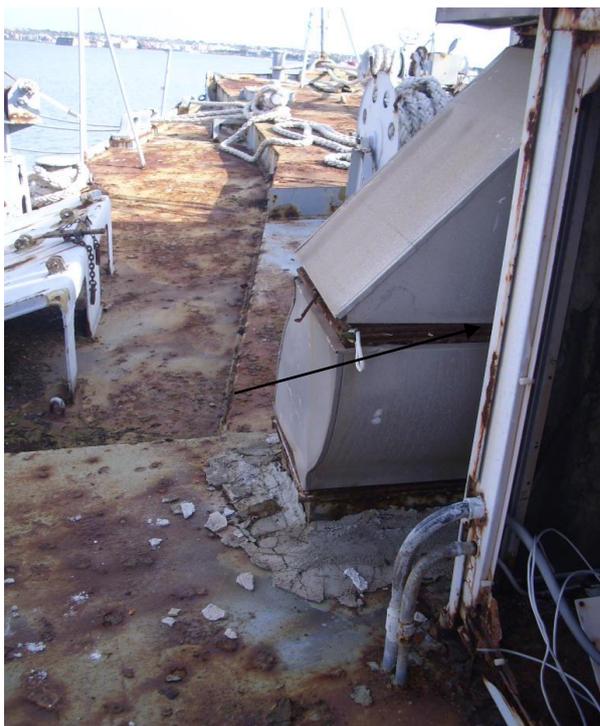
I boccaportelli di chiusura siti sul ponte castello presentano fori di corrosione passanti e gli oblò sui detti boccaportelli presentano i vetri rotti.

Sul lato Sx/Cn si trova un ventilatore/ estrattore dei sottostanti locali di vita; perimetralmente a quest’ultimo si nota un’apposizione di un cordolo di cemento onde evitare, presumibilmente, l’ingresso d’acqua nei locali sottostanti.

Le prese antincendio sul ponte, site a ridosso della paratia del locale officina, si presentano divelte sia a Sx che a Dx con possibile ingresso d'acqua all'interno.

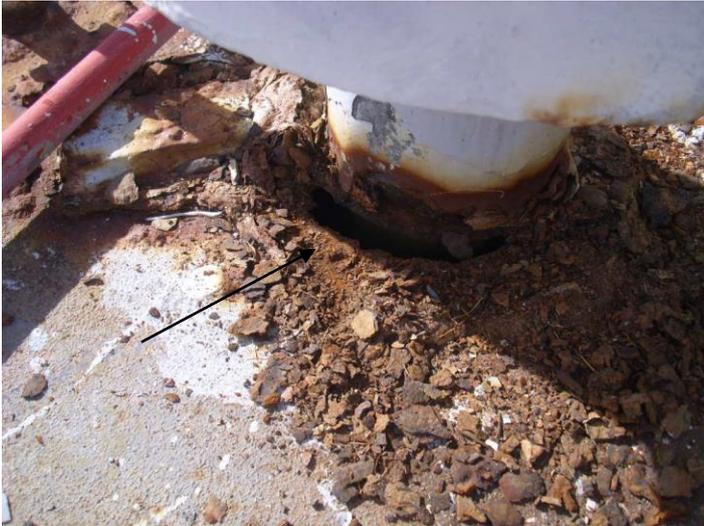
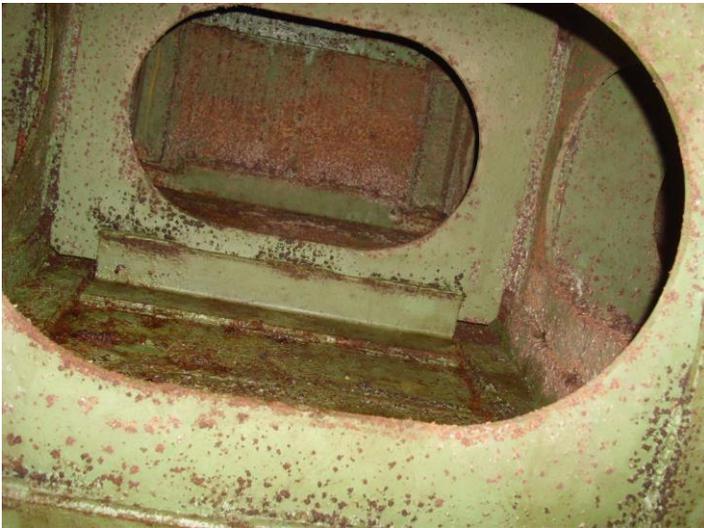
A poppavia il ponte scoperto (ord. 1/8) mostra estese corrosioni passanti in corrispondenza dei funghi di ventilazione lato Sx e Dx siti all'estrema poppa sopra il locale timone. Le lamiere del ponte non presentano altre anomalie se non vaiolature sparse di corrosione ove si è accertato uno spessore residuo di mm 5 c.a.

L'interno del locale timone non ha comunque evidenziato anomalie e le strutture di fasciame, di fondo e sottocoperta sono state riscontrate in buono stato di conservazione. Lo specchio di poppa e la paratia trasversale (ord. 8) sono state riscontrate integre e senza corrosioni accentuate.

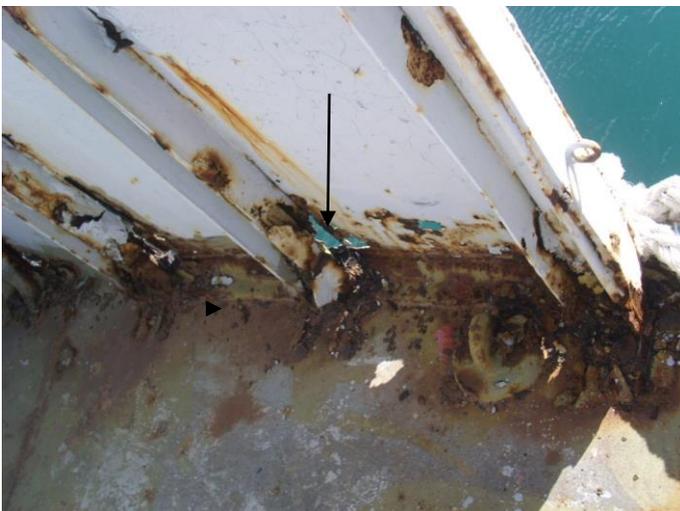
L'impavesata di poppa si presenta fortemente corrosa nella parte inferiore degli scalmi in corrispondenza dell'attacco col ponte coperto.

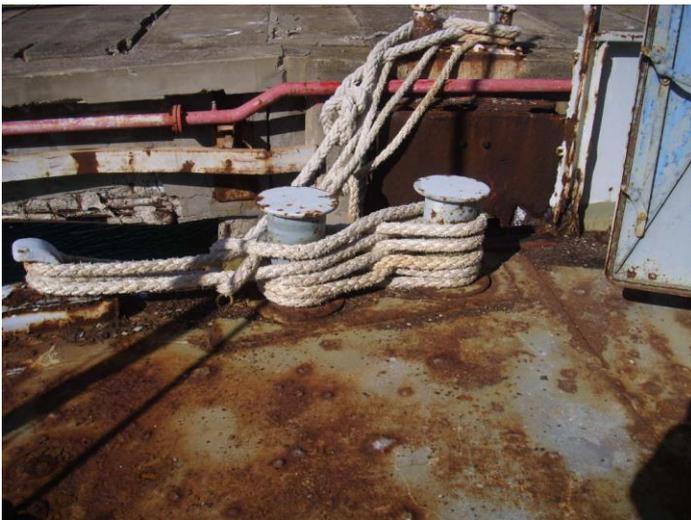
A proravia estrema vi sono due bitte tubolari singole a Sx e Dx saldate sul ponte aventi altezza di mm 500 e diametro di mm 200 distanziate trasversalmente fra loro di mm 1500 circa.

I controlli con liquidi penetranti effettuati sulle saldature d'attacco non hanno evidenziato anomalie e sono risultate integre.

La ZTA (Zona Termicamente Alterata) non ha innescato corrosioni profonde nei contorni perimetrali delle saldature.

Il tiro massimo a fune singola è di 10 Tonn per bitta.

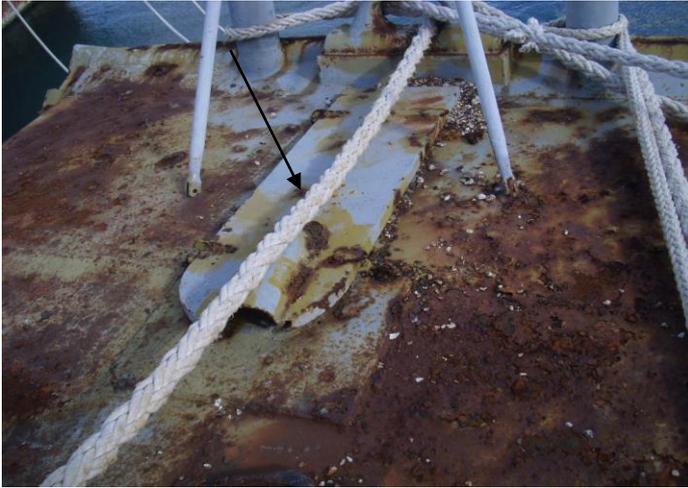
Fra le due su menzionate bitte si trova il vano di cubia che sbocca nella parte alta centrale del portellone di prora.

Nessun'anomalia riscontrata.

- Attacco del cavo di rimorchio attraverso il condotto delle cubie;
- Le manovre di spinta e di accosto dovranno essere fatte solamente in corrispondenza delle paratie trasversali;

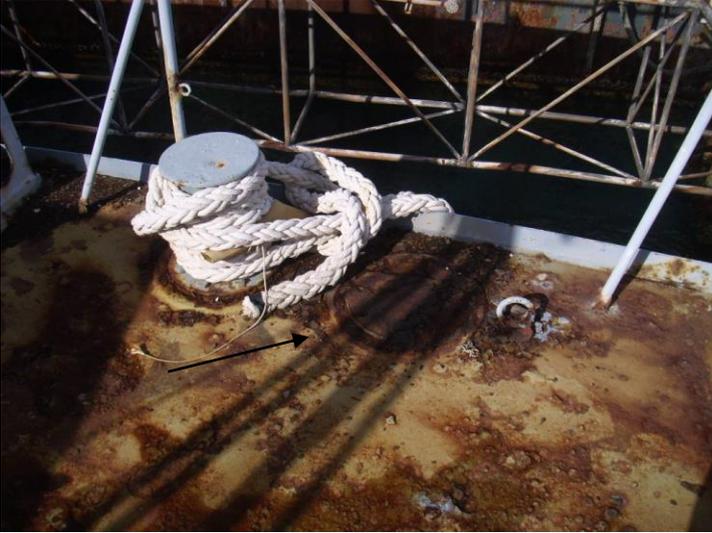
N. 2 bitte tubolari doppie (ord. 65 c.a) sono posizionate lateralmente a prora Sx e Dx. Hanno un'altezza di mm 500 ed un diametro di mm 250 c.a. Sul lato Dx dette bitte sono state divelte dalla corrosione e sul lato Sx manca la parte avanti del tubolare analogamente divelta per corrosione. Si sconsiglia l'uso.

N. 2 bitte doppie (ord. 50 c.a) sono posizionate lateralmente a Sx e Dx. Hanno un'altezza di mm 500 ed un diametro di mm 200 c.a. Fortemente corrose si sconsiglia l'uso come punto di forza ma solamente come ormeggio.

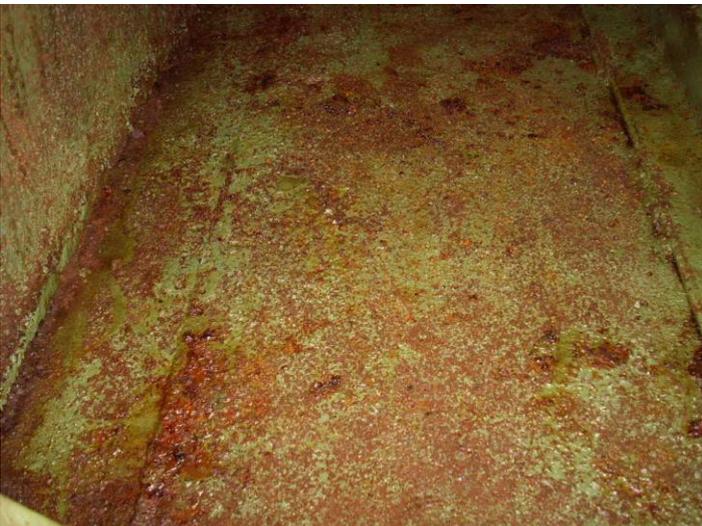
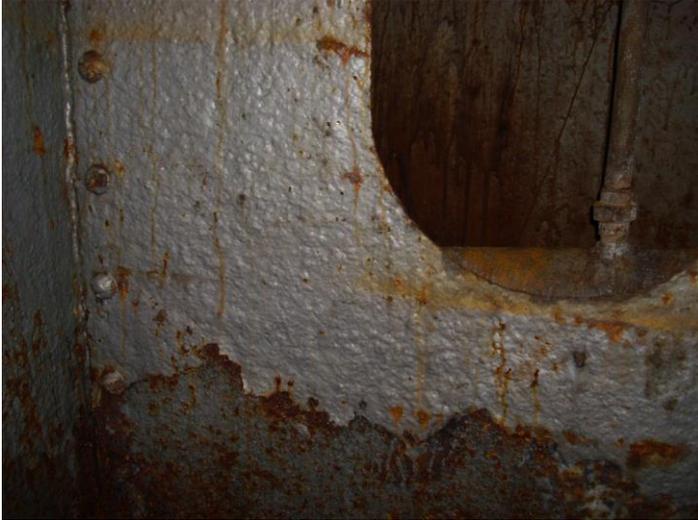
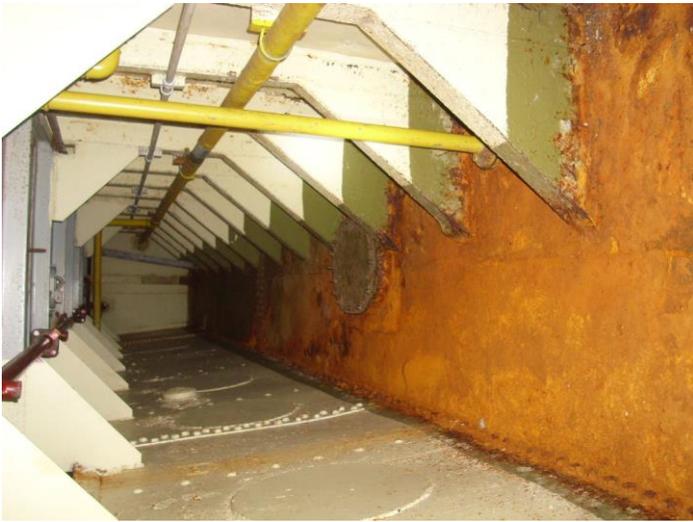
E' stato possibile visitare solamente alcune casse laterali alte e basse del lato dx stante la presenza d'acqua nella zona di sx della nave.

I controlli eseguiti all'interno delle casse, dopo l'apertura dei passi d'uomo d'accesso, non hanno evidenziato, per quanto possibile accertare, anomalie di sorta.

Le lamiere di fasciame e di fondo, le ossature di fasciame, i bagli sottoponte, i madieri e le paratie trasversali e longitudinali sono stati riscontrati integri senza distacchi o corrosioni notevoli ed analogamente le lamiere di fasciame apparivano integre, senza deformazioni o fori di corrosioni.

Il controllo spessimetrico a spot ha evidenziato valori variabili da mm 5 a mm 7.

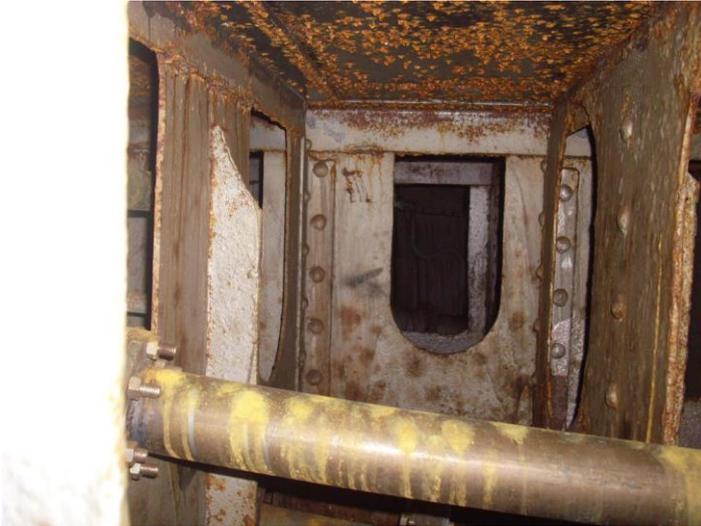
Solamente nella cassa alta di Dx, ord. 21, si notava un foro di corrosione, al di sopra del galleggiamento, nella paratia stagna addietro.

Nella medesima cassa, ord. 33/34, si notavano dei fori passanti a fasciame, sopra la linea di galleggiamento, dovuti al continuo urto del bottazzo in ferro del rimorchiatore Atlante ormeggiato di fianco e senza protezione alcuna di parabordi in gomma atti ad attutire gli urti.

I doppi fondi, per quanto possibile accertare, si presentavano vuoti e senza vistose anomalie.

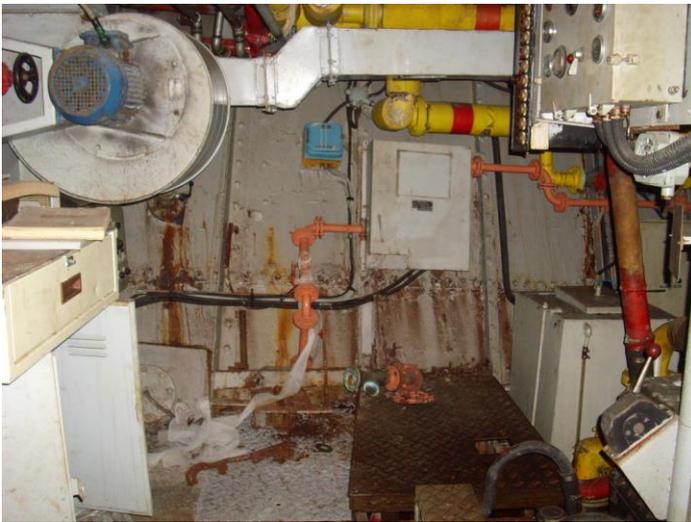
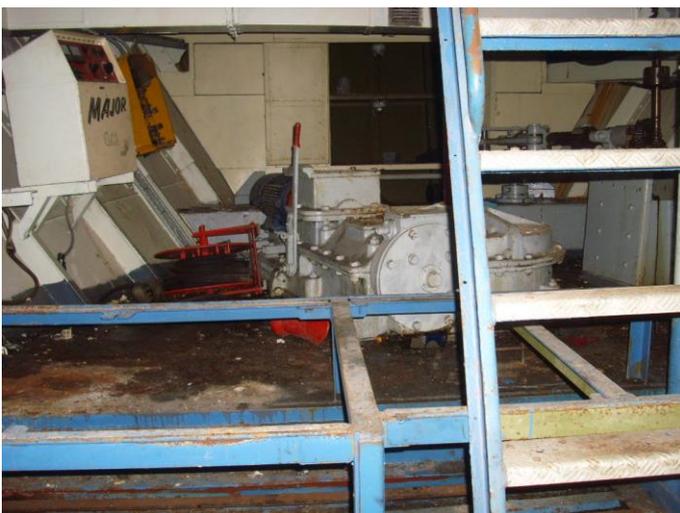
1. Locale Apparato Motore.

Il locale A.M è stato esaminato per controllare le condizioni generali delle lamiere interne del fasciame dei fianchi e del fondo per quanto possibile accertare.

Tutte le valvole di comunicazione col mare e le relative tubazioni sono state riscontrate perfettamente integre e senza percolamenti o perdite di liquido.

Le lamiere interne di fasciame, lato Sx e Dx, non presentavano anomalie di sorta e così pure le relative costole di fasciame, i bagli sotto ponte, i madieri ed i paramezzali del fondo.

La sentina sotto il motore principale e sotto il pagliolato si presentava asciutta; si notava presenza d'acqua solamente verso la parte poppiera del motore.

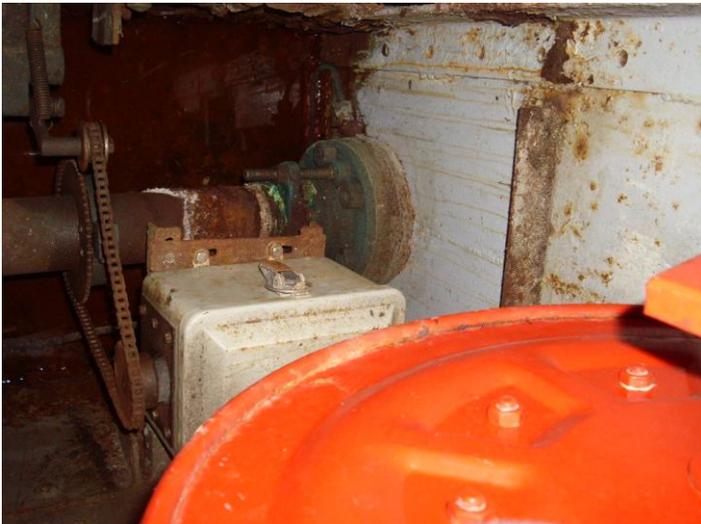
La paratia poppiera del pressatrecce si presenta integra ed il pressatrecce non presenta alcun percolamento o infiltrazione d'acqua dall'esterno verso l'interno.

La paratia trasversale prodiera del locale A.M si presenta integra, senza deformazioni e senza corrosioni profonde insieme con le relative strutture, montanti e squadre di testa e di piede.

Detta paratia potrebbe assorbire le azioni di spinta ed accosto.
