**IM.06.2017 - Attività di redazione della Relazione Tecnica di Valutazione dei rischi, Mappatura ed Inventario dei Materiali Pericolosi, Condition Survey dei galleggianti GT 10 (ex-sommergibile Mocenigo) e GT 11 (ex-sommergibile Bagnolini)”**

**Documento:** D6.2  
**Denominazione:** Condition Survey Report GT11  
**Tipo di Documento:** Contrattuale  
**Lingua:** Italiano - Inglese

# Ex SMG BAGNOLINI

RAPPORTO DI VISITA

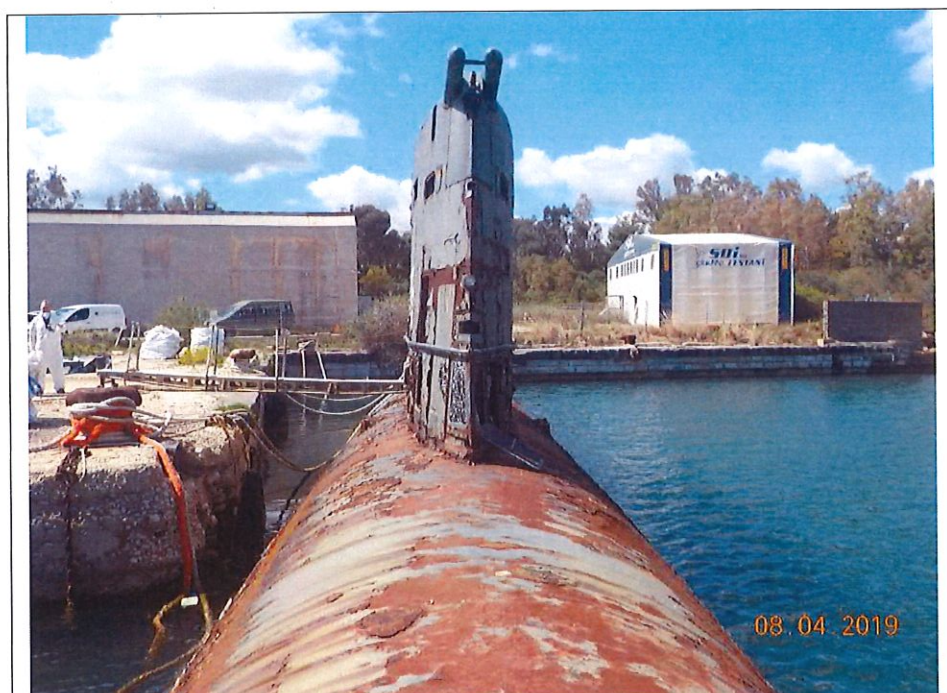
Vista dell'unità da poppa verso prora

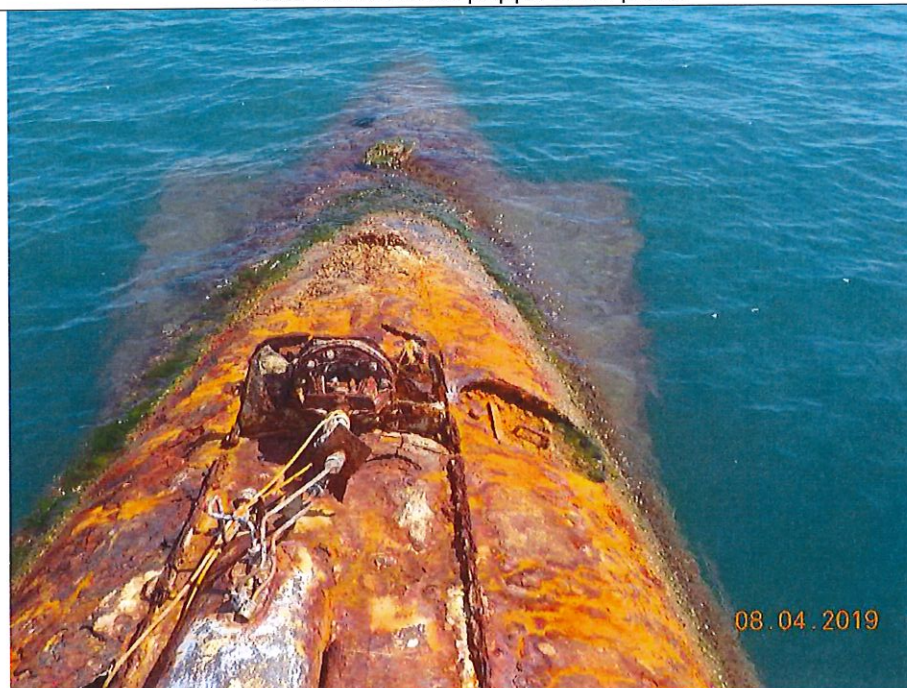
Vista della zona poppiera

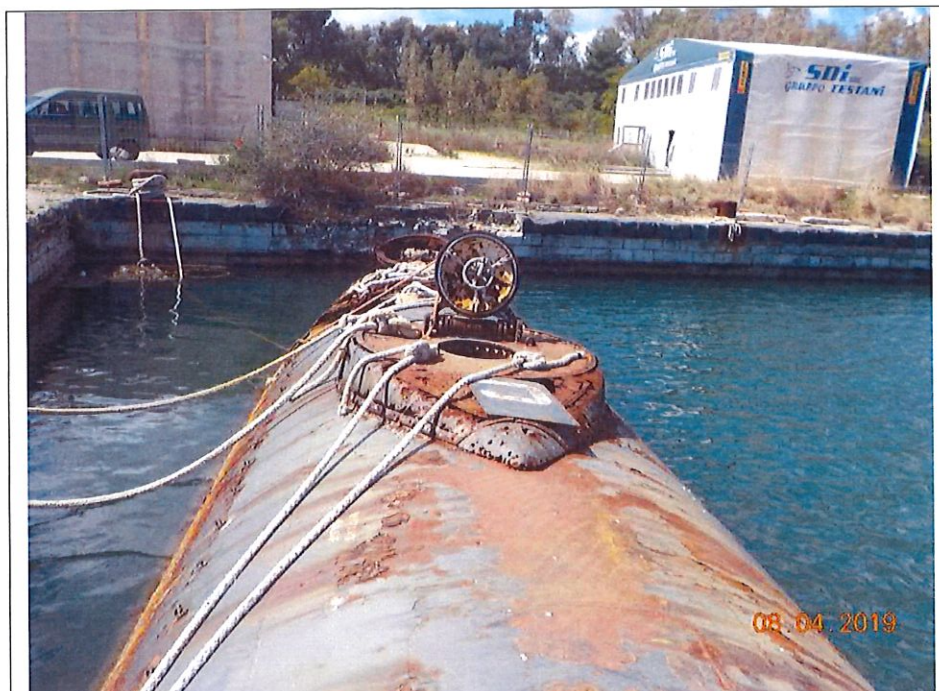
Vista della zona prodiera

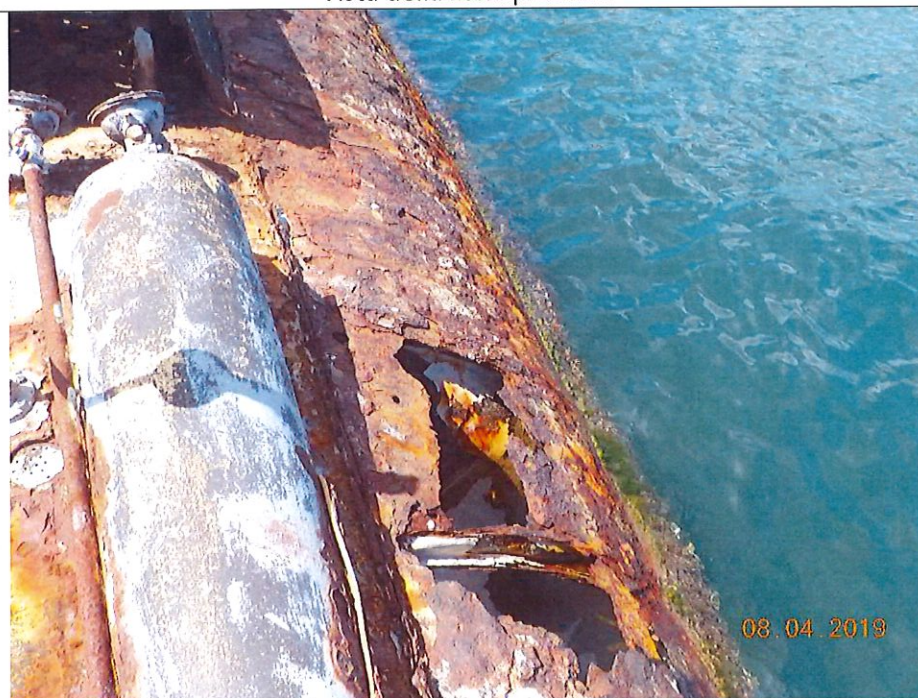
Conclusioni: lo scafo leggero risulta totalmente corrosivo, le casse zavorra presenti in tale area non possono essere prese in considerazione ai fini della riserva di spinta, pertanto l'unica possibilità rimane quella di assicurare la tenuta stagna dello scafo resistente, assumendo che la spinta idrostatica garantita dallo stesso sia sufficiente. Ciò è vero se il peso delle batterie e del materiale asportato nel corso degli anni compensa la mancata spinta delle casse di assetto di estremità oggi strutturalmente compromesse. Non si hanno a disposizione dati dei pesi sbarcati e dei volumi delle casse a parte l'indicazione ricavata dalla documentazione denominata "Informazioni Generali" dalla quale si ricava che il dislocamento in superficie è di 536 t mentre in immersione è di 593 t. La differenza di dislocamento di 57 t è alquanto esigua, non si conosce a quale condizione di carico a bordo faccia riferimento il valore sopra citato, tuttavia serve quale indicazione di una modesta riserva di spinta per mantenere in galleggiamento l'unità, caratteristica tipica del sommergibile. L'unica considerazione che può essere fatta in assenza di dati certi è su base oggettiva, ovvero se l'unità si mantiene in assetto di galleggiamento nelle attuali condizioni, al fine di renderla rimorchiabile con ragionevole sicurezza

Vista dello scafo leggero a prora completamente corrosivo

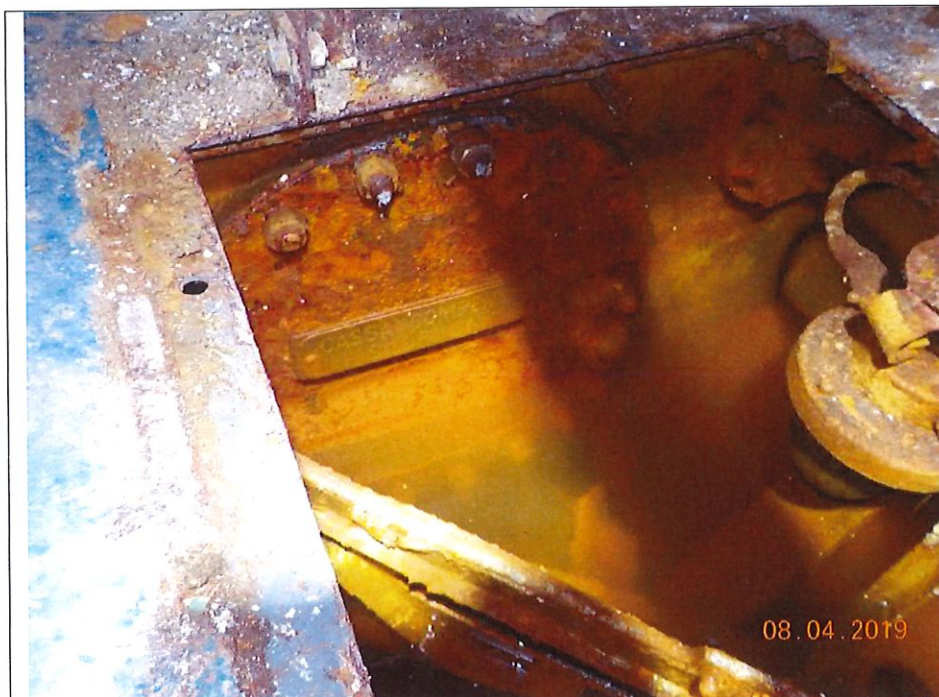
occorre evitare qualunque ulteriore rientrata d'acqua, che tenuto conto dell'assenza di qualsiasi portello di chiusura delle casse allagherebbe in tempi brevi l'unità compromettendo la ridotta riserva di spinta del sommergibile. L'acqua riscontrata all'interno dell'unità è acqua di mare pertanto non si ritiene garantita la tenuta stagna delle tubazioni presenti all'interno dello scafo, considerato quanto sopra non è possibile esprimere un parere favorevole per il rimorchio dell'unità nelle attuali condizioni.

Presenza di acqua nella zona antistante la cassa compenso siluri

- Prosciugare l'acqua all'interno fino a lasciare una minima quantità di liquido impompabile.
- Spostare il sommergibile dalla posizione di ormeggio attuale verso poppa per liberarla dall'incaglio, operazione da effettuare con la massima cautela accertando che l'unità persa la reazione d'incaglio non muti sensibilmente il suo assetto appruandosi ulteriormente.

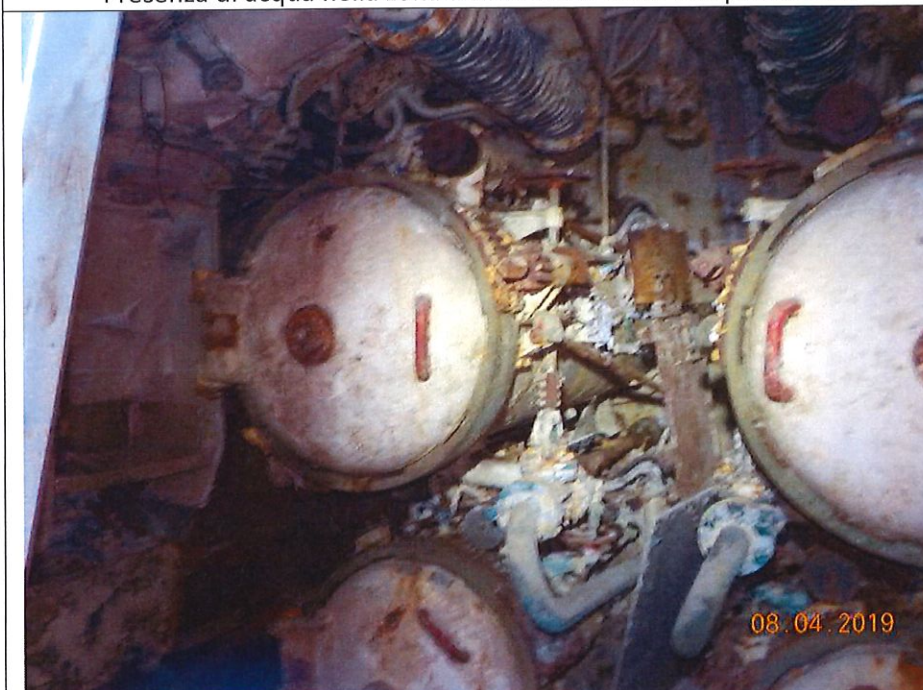
Vista dei tubi lanciasiluri e relative tubazioni

- Accertato con esito positivo quanto sopra esposto, si potrà procedere con il trasferimento a rimorchio con il sommergibile che naviga di poppa onde evitare qualunque sovrappressione causata dal moto sui tubi lanciasiluri che hanno i portelli aperti.

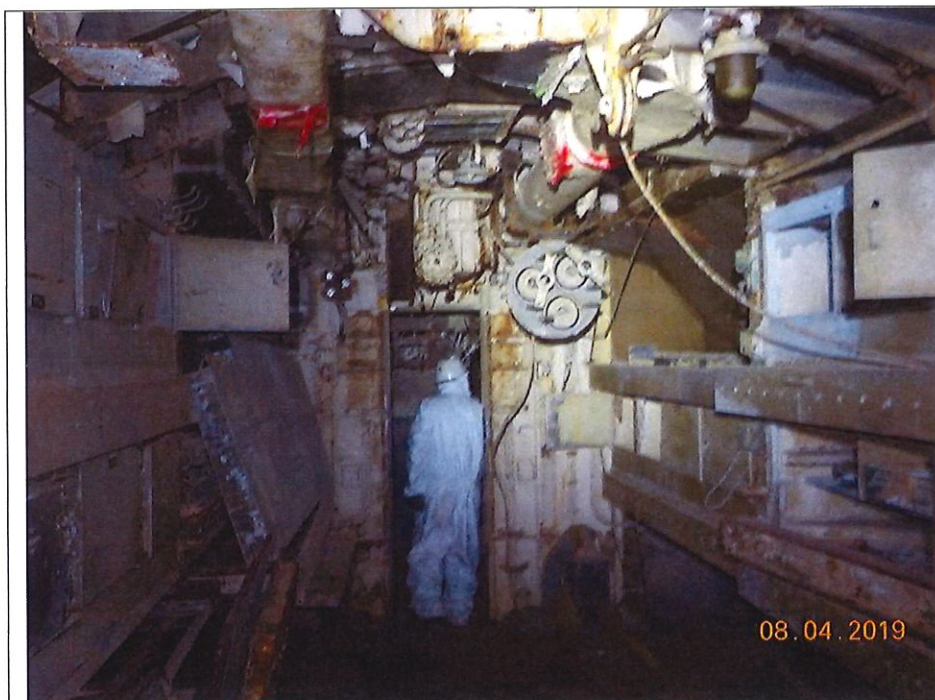
Vista del locale di prora

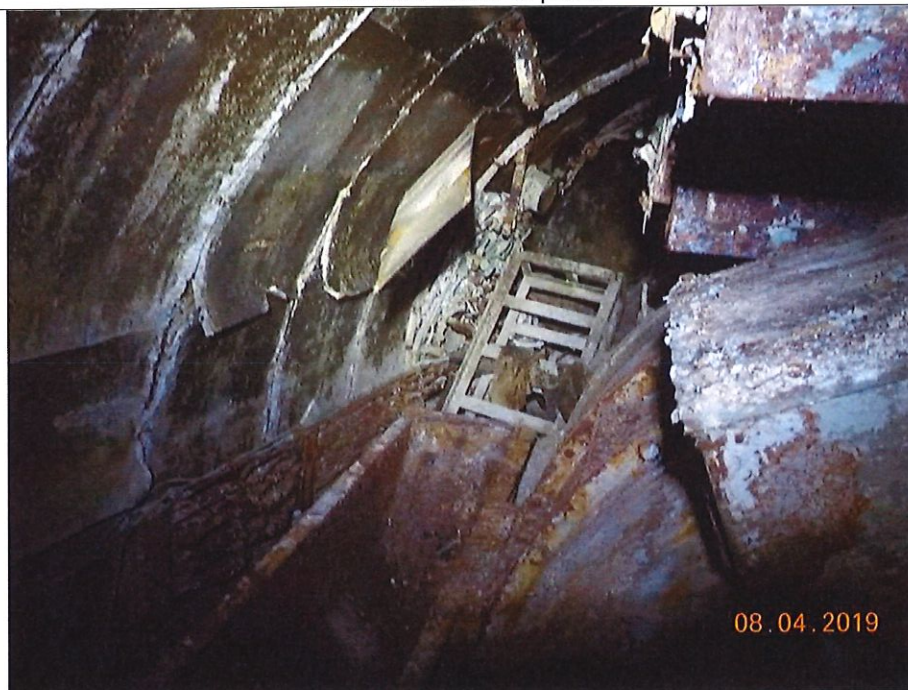
Vista del Locale Motore elettrico
