# ARSENALE MILITARE MARITTIMO DI AUGUSTA

**ATTIVITÀ DI REDAZIONE DELLA RELAZIONE TECNICA DI VALUTAZIONE DEI RISCHI, MAPPATURA ED INVENTARIO DEI MATERIALI PERICOLOSI, CONDITION SURVEY DEI GALLEGGIANTI: GT 07 (EX BRENTA), GT 09 (EX ATLANTE) E GT 22 (EX MOC 1201)**

**CONDITION SURVEY REPORT GT09**

**GALLEGGIANTE GT09 (EX ATLANTE)**

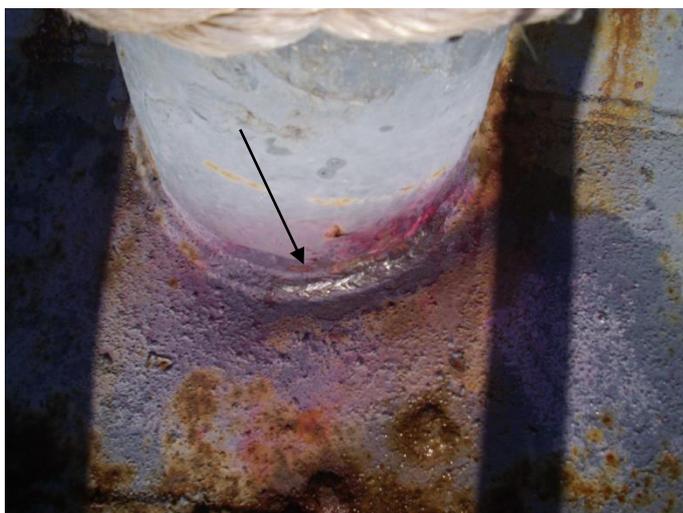
Le cubie, gli occhi di cubia e gli sbocchi del pozzo sono perfettamente integri e ben potrebbero sopportare un collegamento con i cavi di rimorchio ( catene o cavi d'acciaio ) per il trasferimento del mezzo.
