**IM.06.2017 - Attività di redazione della Relazione Tecnica di Valutazione dei rischi, Mappatura ed Inventario dei Materiali Pericolosi, Condition Survey dei galleggianti GT 10 (ex-sommergibile Mocenigo) e GT 11 (ex-sommergibile Bagnolini)”**

**Documento:** D6.2  
**Denominazione:** Condition Survey Report GT11  
**Tipo di Documento:** Contrattuale  
**Lingua:** Italiano - Inglese

# Ex SMG BAGNOLINI

RAPPORTO DI VISITA

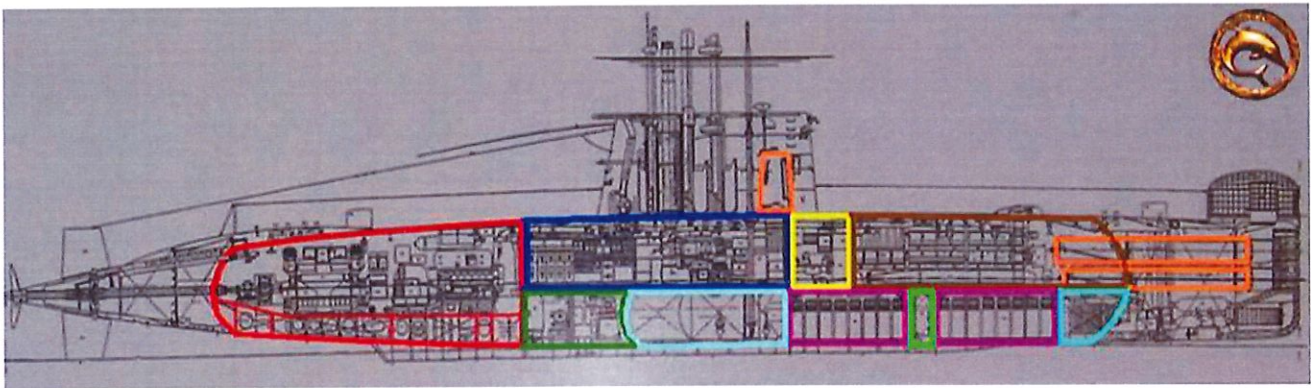
*Since no construction drawings were available, reference was made to the archival documentation made available by the Navy from which the attached longitudinal section was extracted and used to identify the various compartments.*
